## 本市の下水道施設（污水管渠）の緊急点検結果について

【件 名】 マンホール緊急点検業務委託

【点検箇所】 八潮市内の下水道污水幹線

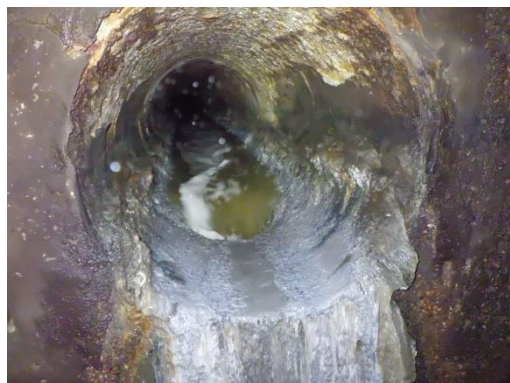
【結 果】 西袋地内の污水幹線（第1－2処理分区1号幹線）に接続する管渠に、一部腐食している状況が確認された。

管渠上部腐食状況

【対 応】 管渠を健全な状態に戻すため、応急的な補修とともに、管渠更生等の工事に向けて準備中
