# 洪水ハザードマップ詳細版（利根川）

# 洪水ハザードマップ詳細版について

洪水ハザードマップ詳細版は、八潮市が浸水被害を受ける河川氾濫のうち、最も被害を受ける利根川の河川氾濫を想定したものを拡大して表示しています。

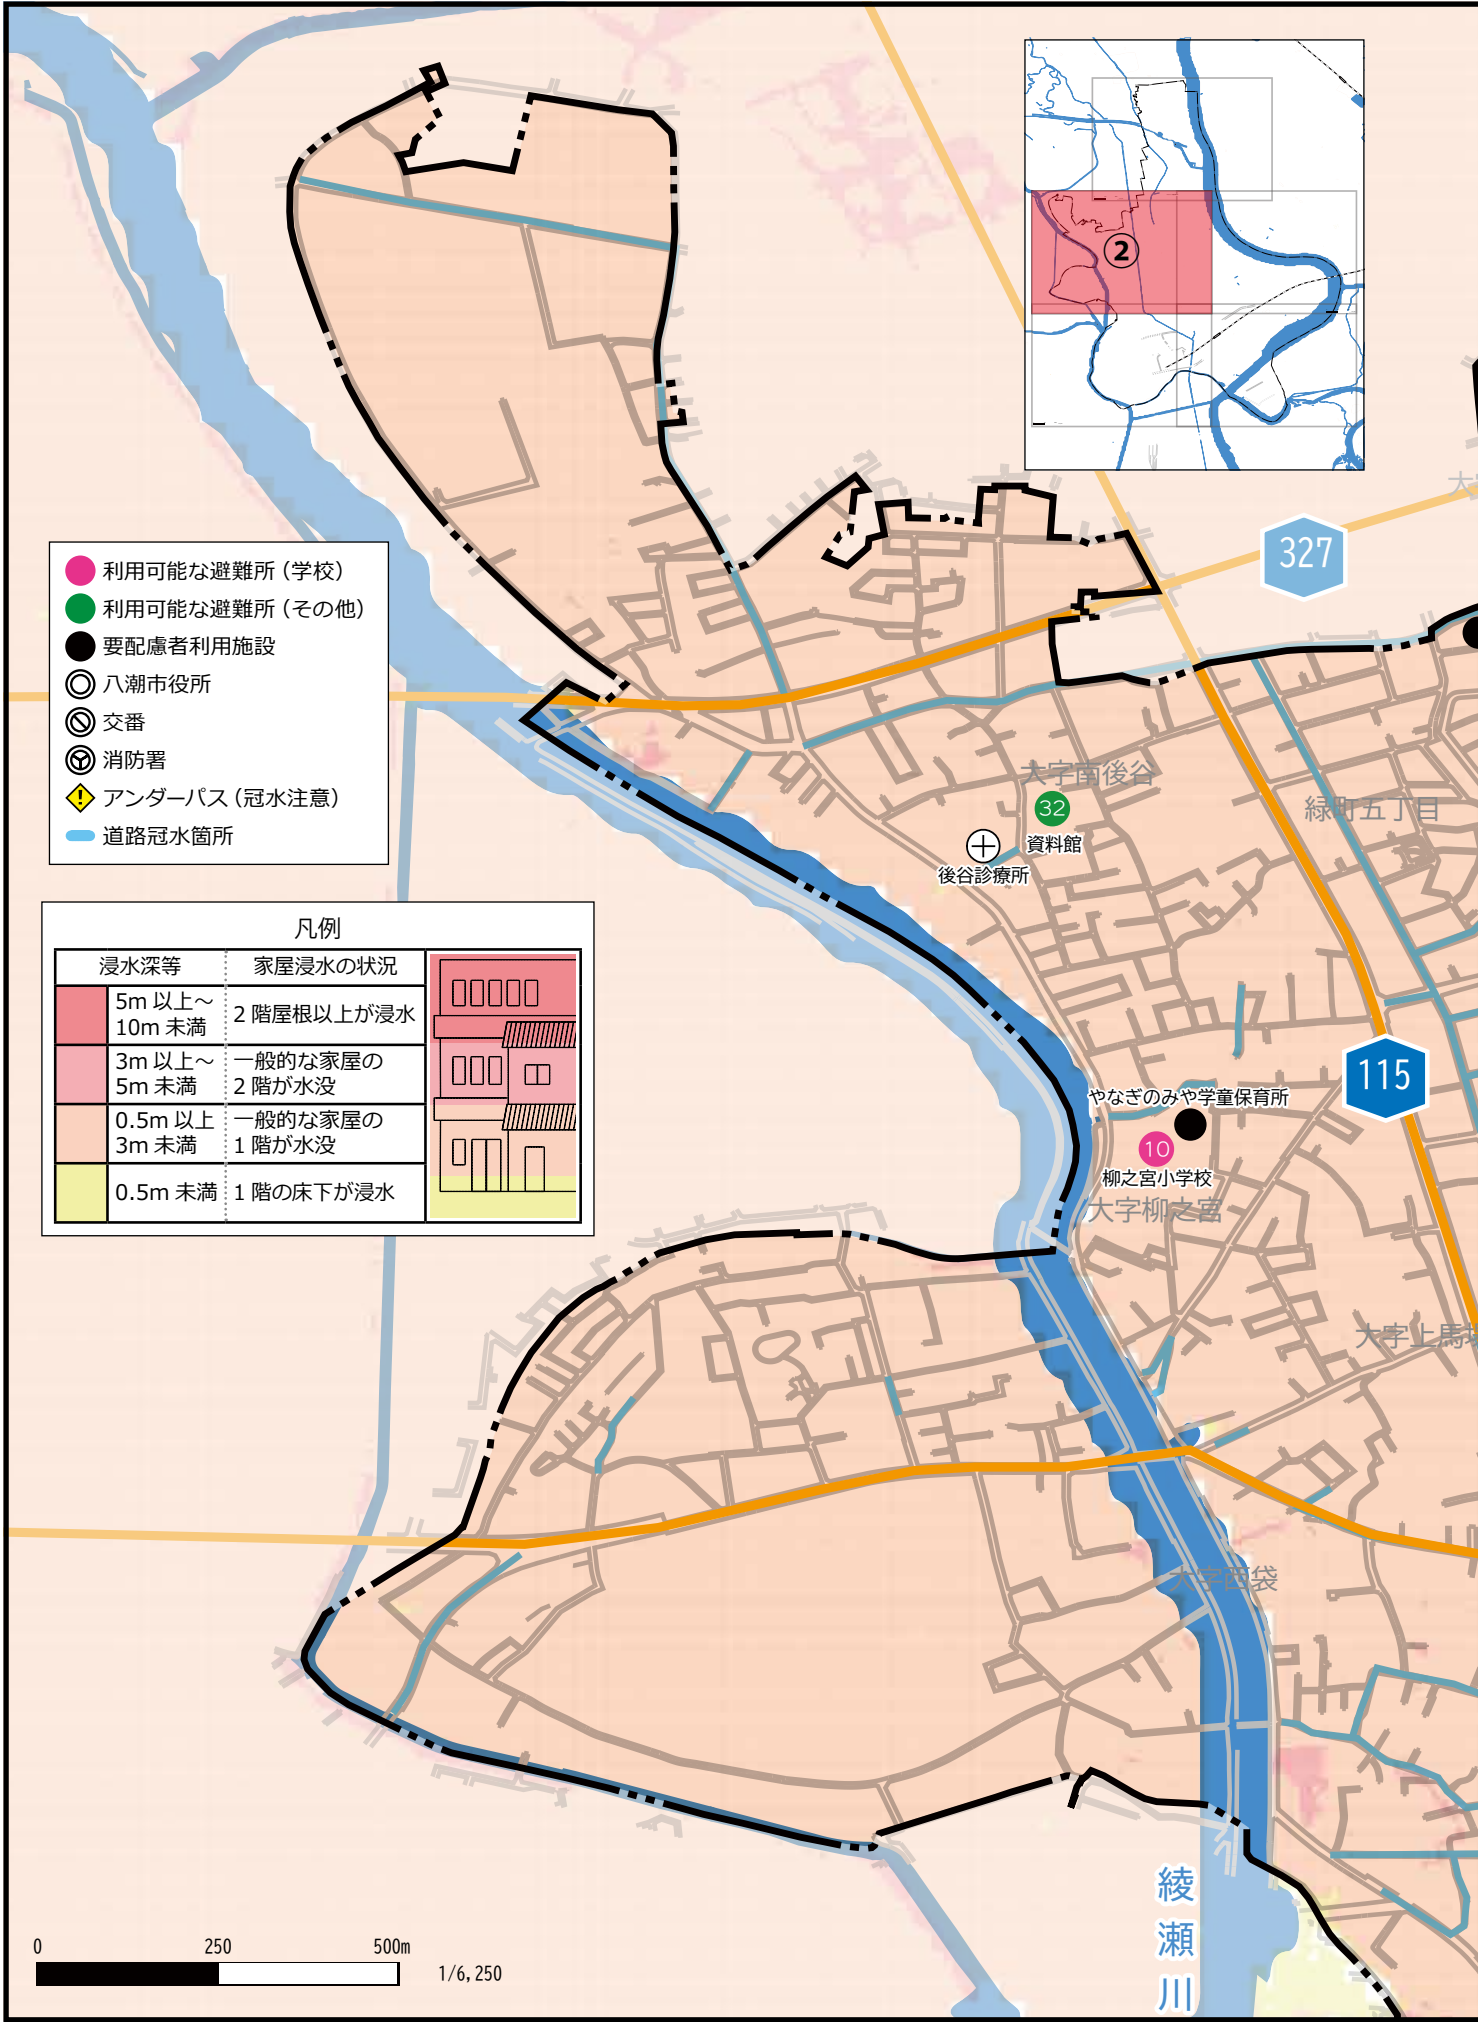
- この洪水ハザードマップは、利根川流域八斗島上流域の72時間総雨量491mmの想定結果を示しています。
- 道路冠水箇所は、近年の浸水被害(平成25年の台風26号)において、職員のパトロール、町会・自治会ごとの被害調査を基に作成しました。
- この洪水ハザードマップは、想定される一つのケースであり、これ以上の災害が生じる場合があります。
- 要配慮者利用施設は、八潮市地域防災計画(令和2年2月)に基づいて記載しています。
