河川・下水道の一体的整備計画(八潮市)

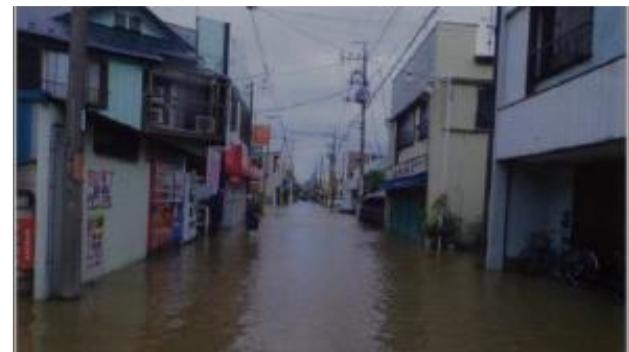
平成25年台風26号
古新田地区(中川小付近)

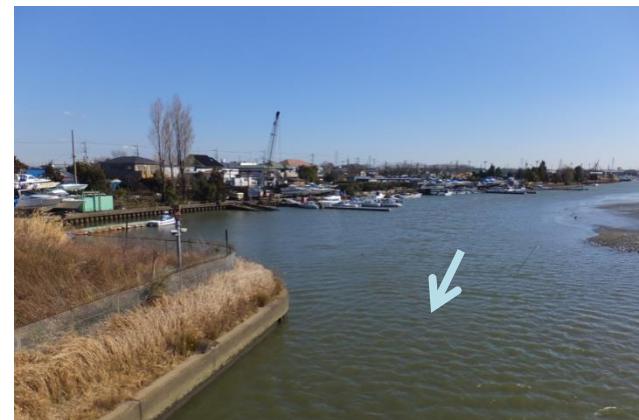
大場川整備状況

大場川最下流部
八潮市古新田付近
