中央浄水場  
地質調査データ  
(平成 23 年)

中央浄水場

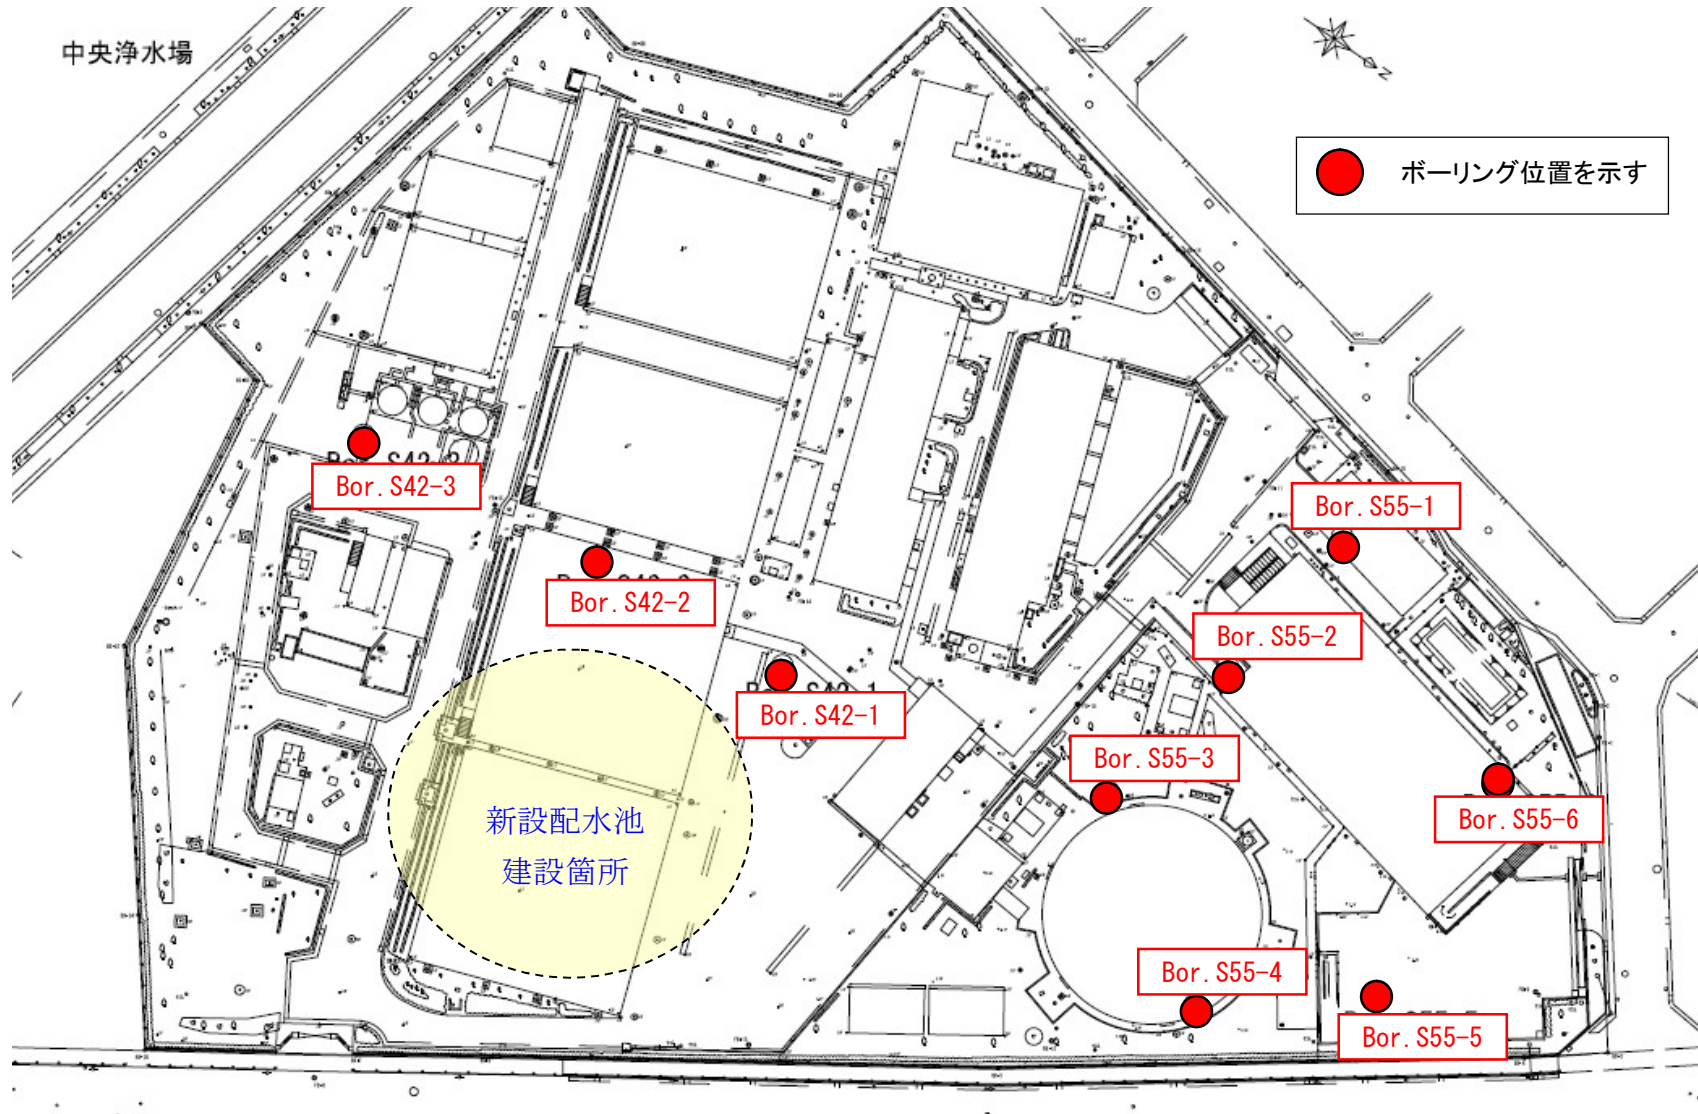
● ボーリング位置を示す

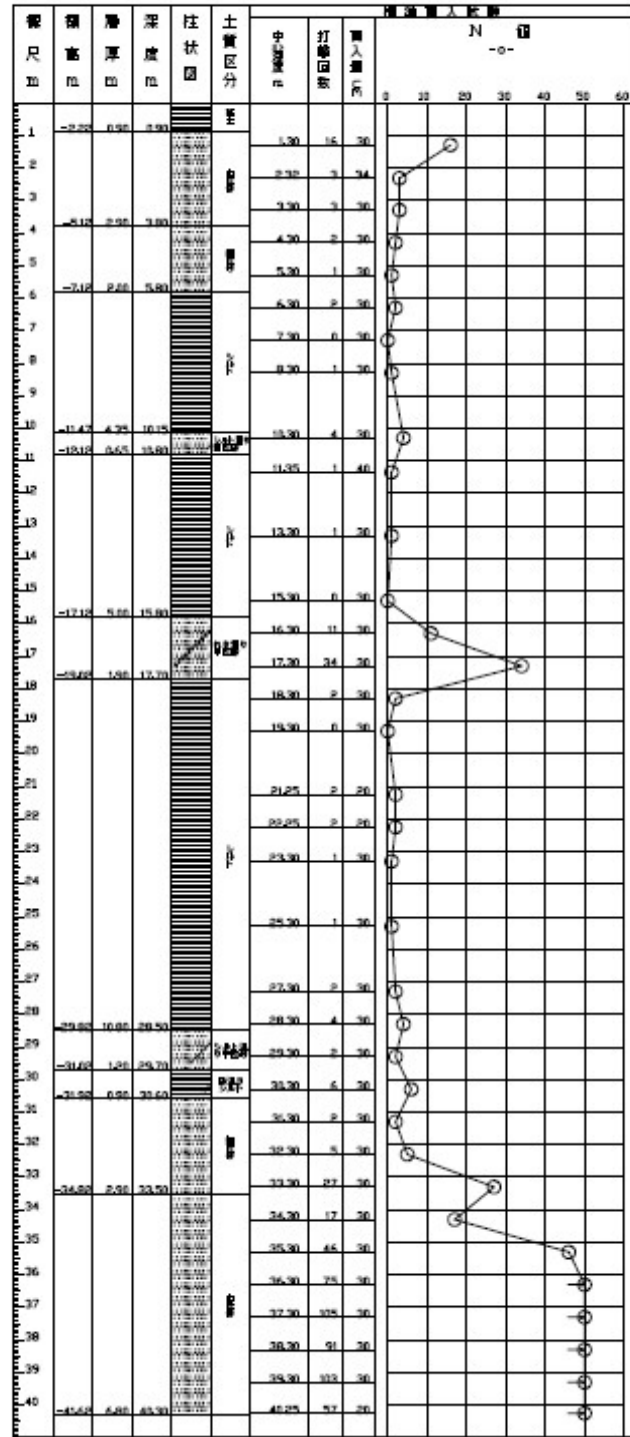
S42-1

调查地点: 八通河上水道治水施設調査

調査時期: 昭和42年2月7日~42年2月15日

河口標高: -1.32m 河口水位:

| Bor.No | 孔口標高 | 地下水位 | 地下水位標高 |
|---|---|---|---|
| Bor.42-1 | TP-1.320m | 孔口標高-0.00m | TP-1.320m |

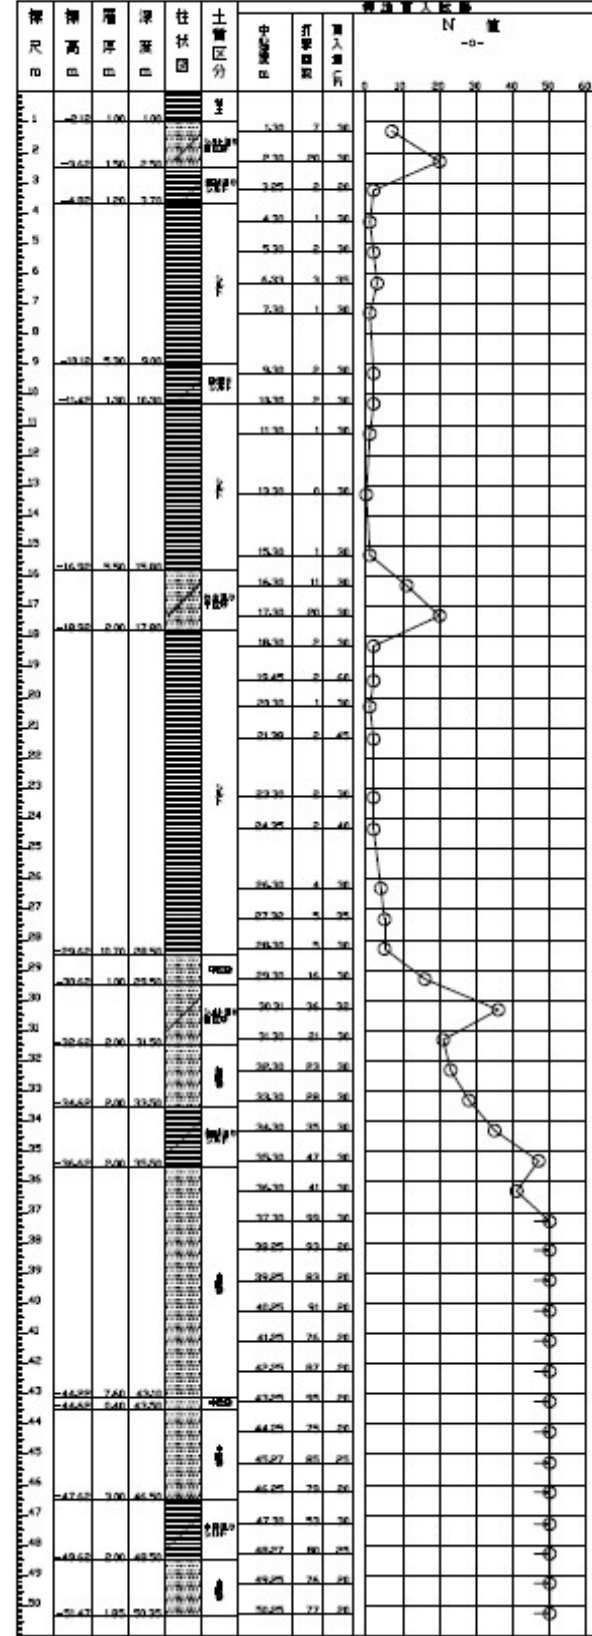
S42-2

調査地点: 八通河上水道治水施設調査

調査時期: 昭和42年2月15日~42年2月21日

河口標高: -1.12m 河口水位:

| Bor.No | 孔口標高 | 地下水位 | 地下水位標高 |
|---|---|---|---|
| Bor.42-2 | TP-1.120m | 孔口標高-0.00 m | TP-1.120m |

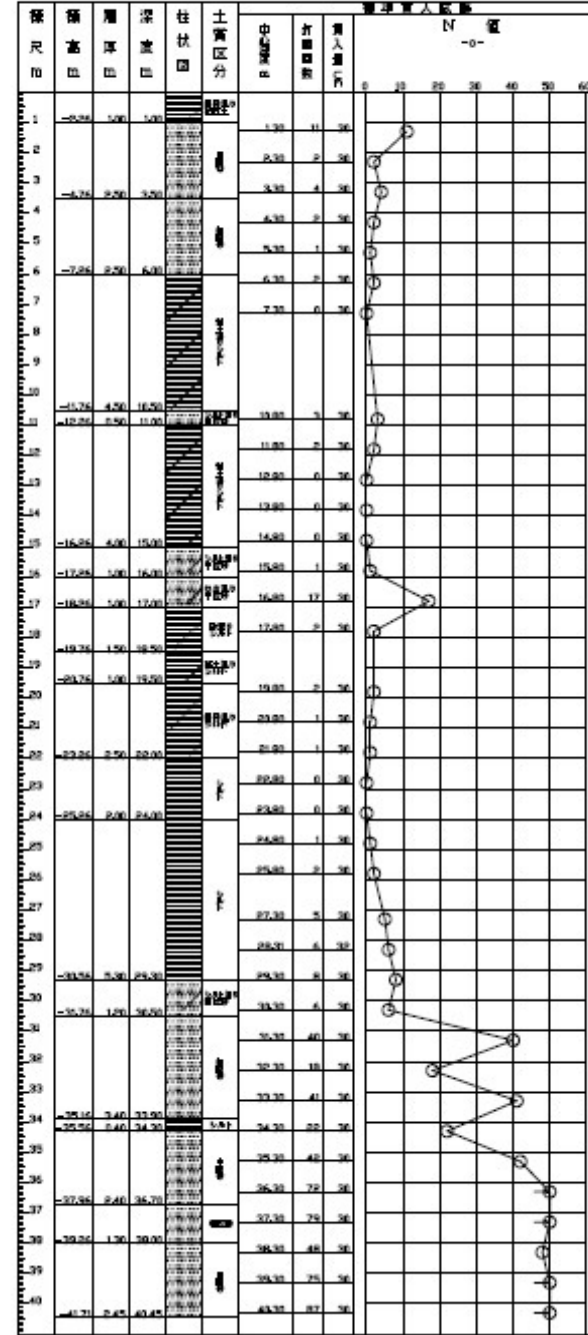
S42-3

調査地点: 八通河上水道治水施設調査

調査時期: 昭和42年2月1日~42年2月6日

河口標高: -1.26m 河口水位:

| Bor.No | 孔口標高 | 地下水位 | 地下水位標高 |
|---|---|---|---|
| Bor.42-3 | TP-1.260m | 孔口標高-0.00 m | TP-1.260m |

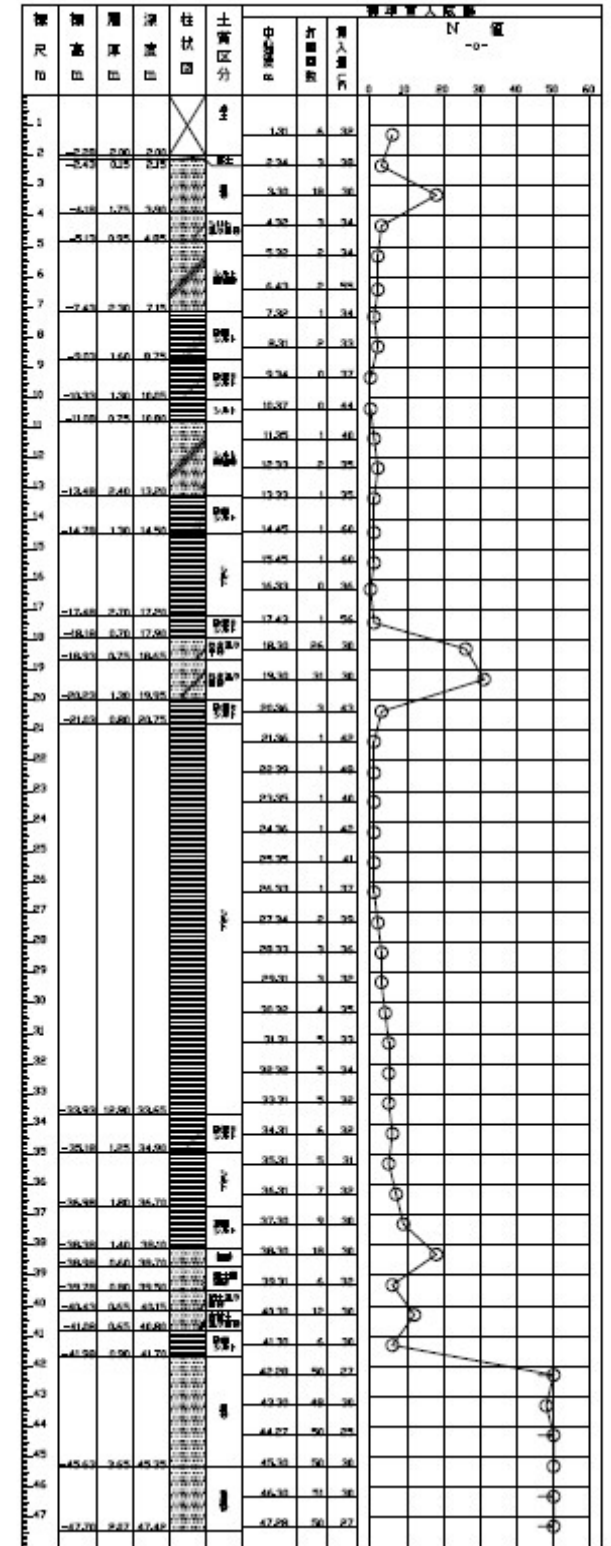
S51-1

調査地点: 八通河上水道治水施設調査

調査時期: 昭和51年7月7日~51年7月10日

河口標高: -1.222m 河口水位: 1.69m

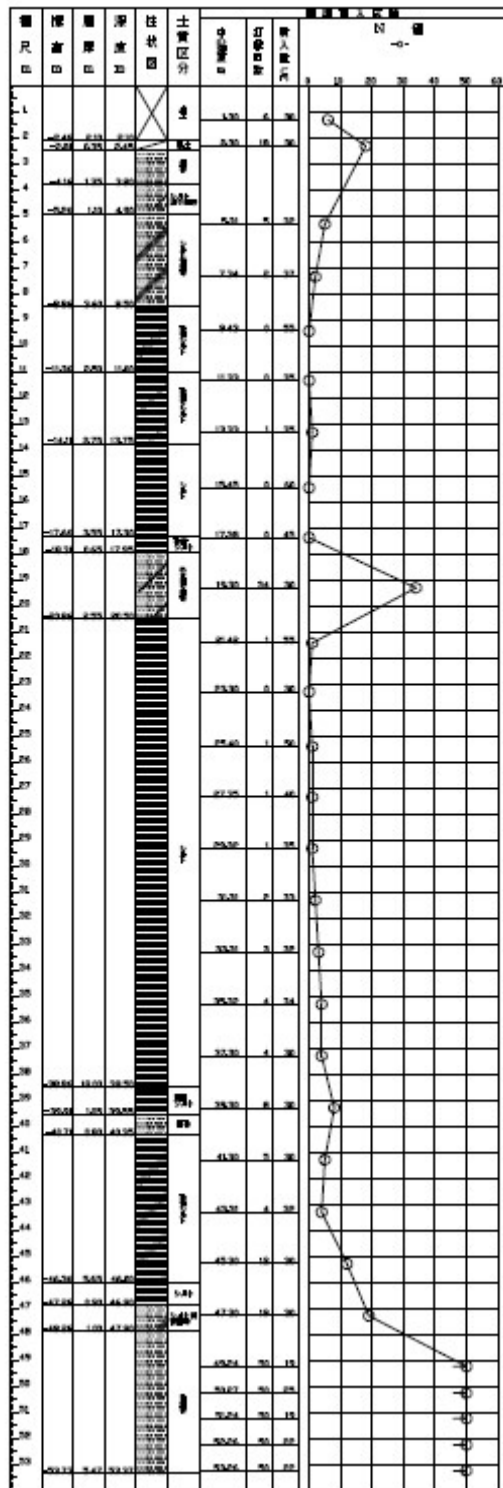
圖表編號: S51-2

圖表說明: 本圖表為根據現場測量數據繪製之剖面圖，顯示地層構造及水文資料。圖中標註之數據為測量值，單位為公尺。圖表上方標註之日期為測量日期。圖表下方標註之比例尺為 1:1000。

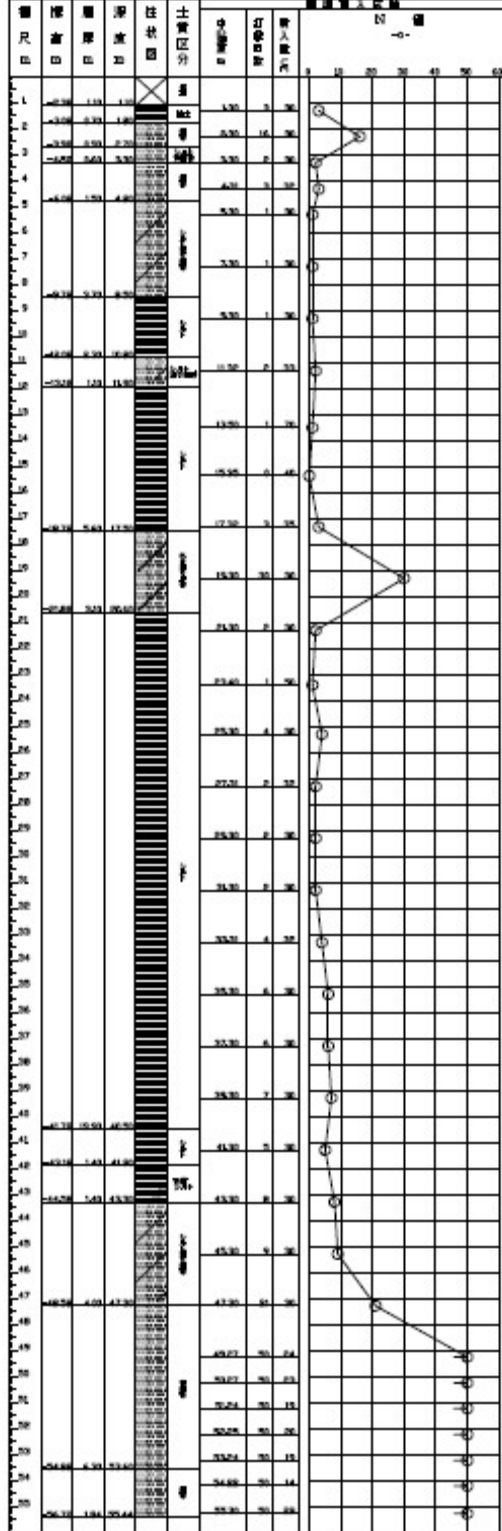
圖表編號: S51-3

圖表說明: 本圖表為根據現場測量數據繪製之剖面圖，顯示地層構造及水文資料。圖中標註之數據為測量值，單位為公尺。圖表上方標註之日期為測量日期。圖表下方標註之比例尺為 1:1000。

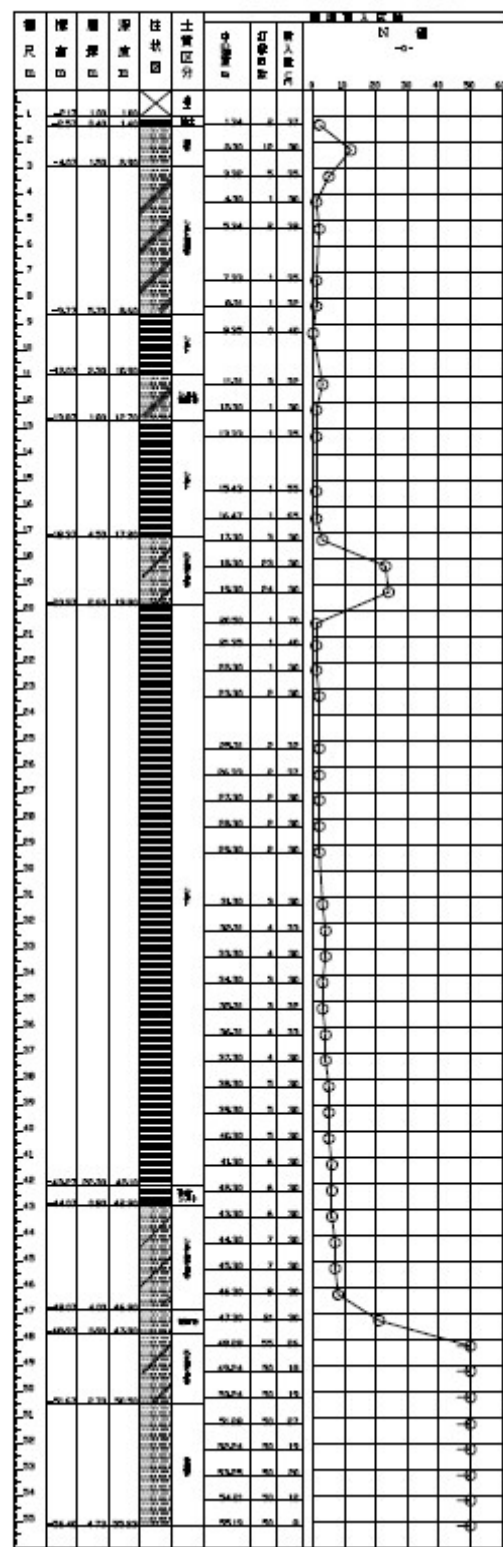
圖表編號: S51-4

圖表說明: 本圖表為根據現場測量數據繪製之剖面圖，顯示地層構造及水文資料。圖中標註之數據為測量值，單位為公尺。圖表上方標註之日期為測量日期。圖表下方標註之比例尺為 1:1000。

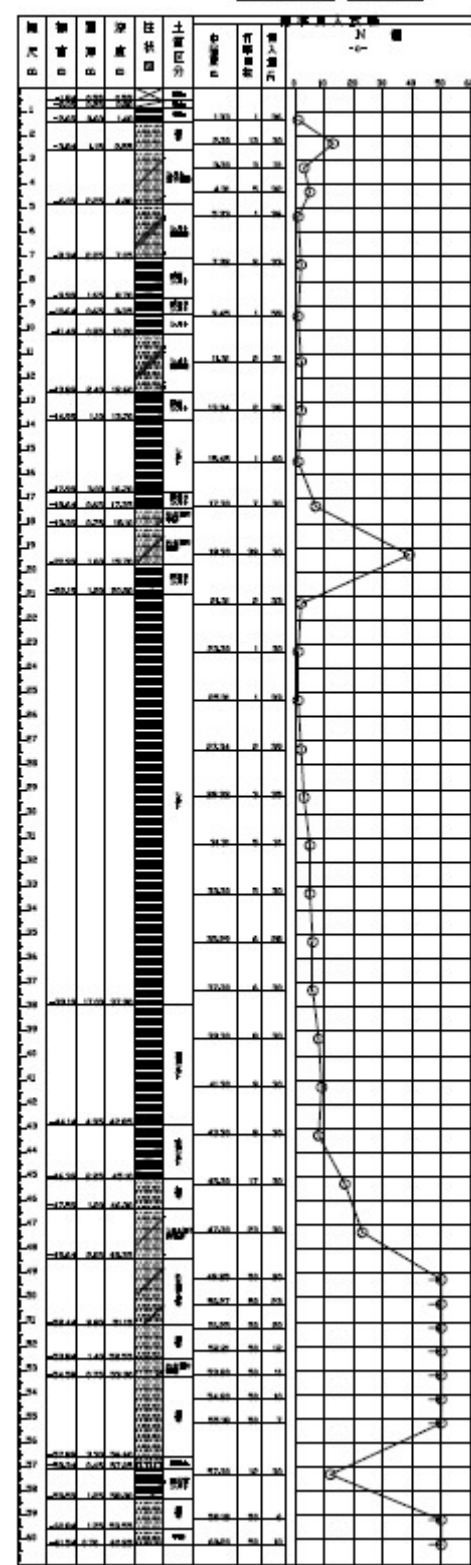
圖表編號: S51-5

圖表說明: 本圖表為根據現場測量數據繪製之剖面圖，顯示地層構造及水文資料。圖中標註之數據為測量值，單位為公尺。圖表上方標註之日期為測量日期。圖表下方標註之比例尺為 1:1000。

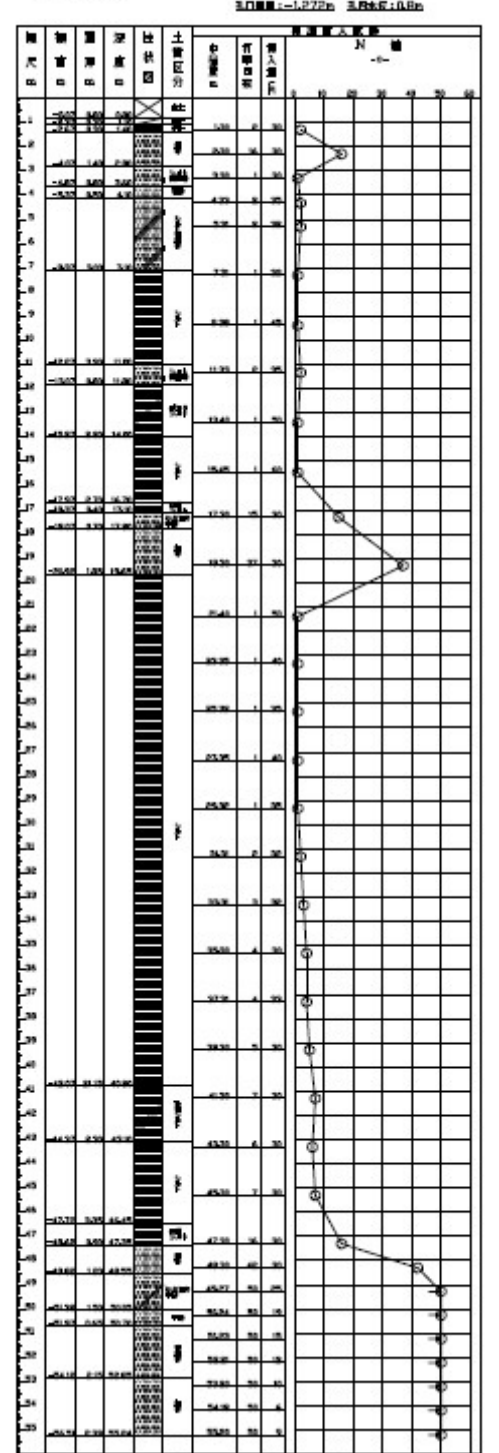
圖表編號: S51-6

圖表說明: 本圖表為根據現場測量數據繪製之剖面圖，顯示地層構造及水文資料。圖中標註之數據為測量值，單位為公尺。圖表上方標註之日期為測量日期。圖表下方標註之比例尺為 1:1000。
